SONDAGGIO S1 LUNGHEZZA m 5,0
Metodo di perforazione a rotazione Sonda Comacchio Geo 205

COMMITTENTE Geol. Luca Cioni

LOCALITA' La Romola Via Treggiaia angolo Via della Liberazione

DATA 18/05/2012

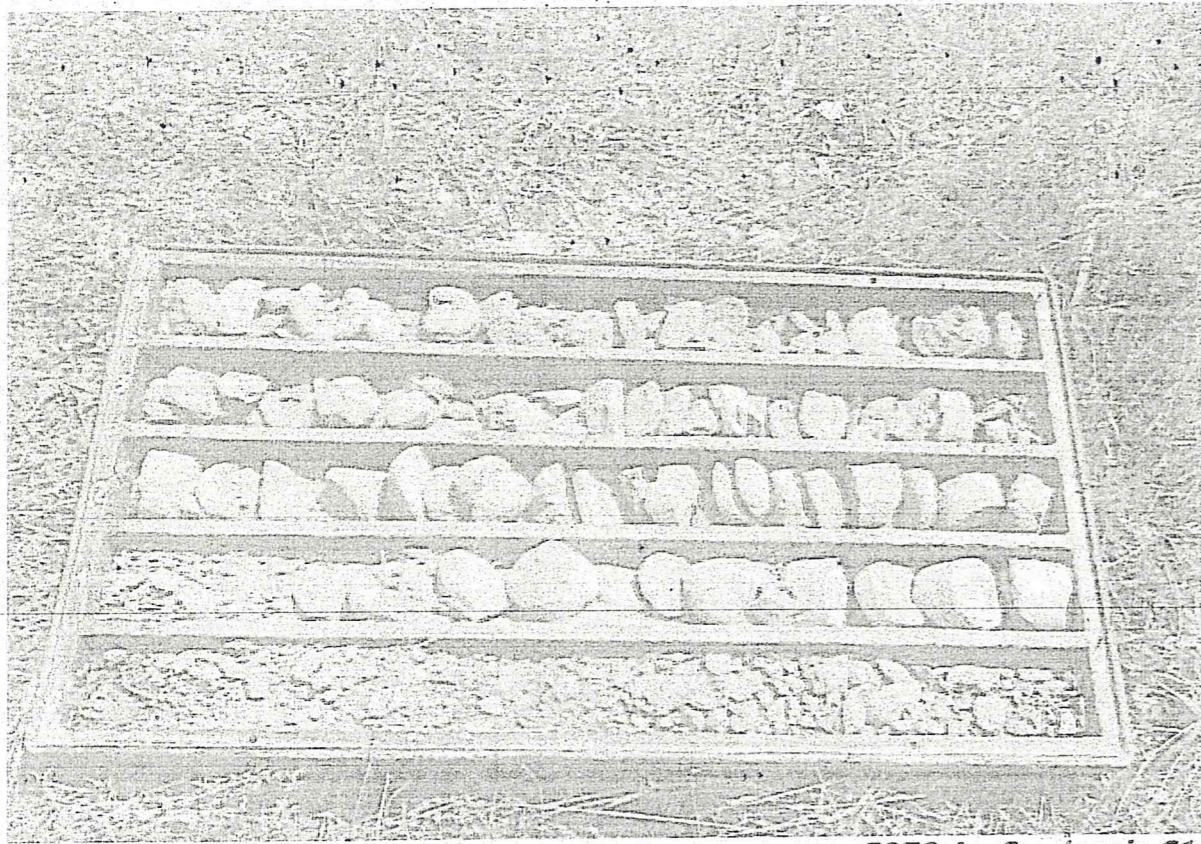
FOTO A - Sondaggio S1

S.P.T. Prof. Tipo Valori	CAMPIONI Prof. Tipo	STRATIGRAFIA E DESCRIZIONE	Prof. M	Carotaggio % 20-50 60-80	VOC TOTALI ppm	FALDA	Piezometri	Diam.
		Torreno argilloso - argato superficiale prevalentemente sabbioso limoso	0,1					
		Sabbie limose con elementi litici diffusi	1,2					
26 R		Substrato litoide alterato e fratturato prevalentemente arenaceo e calcarenitico, secondariamente siltitico	5,0

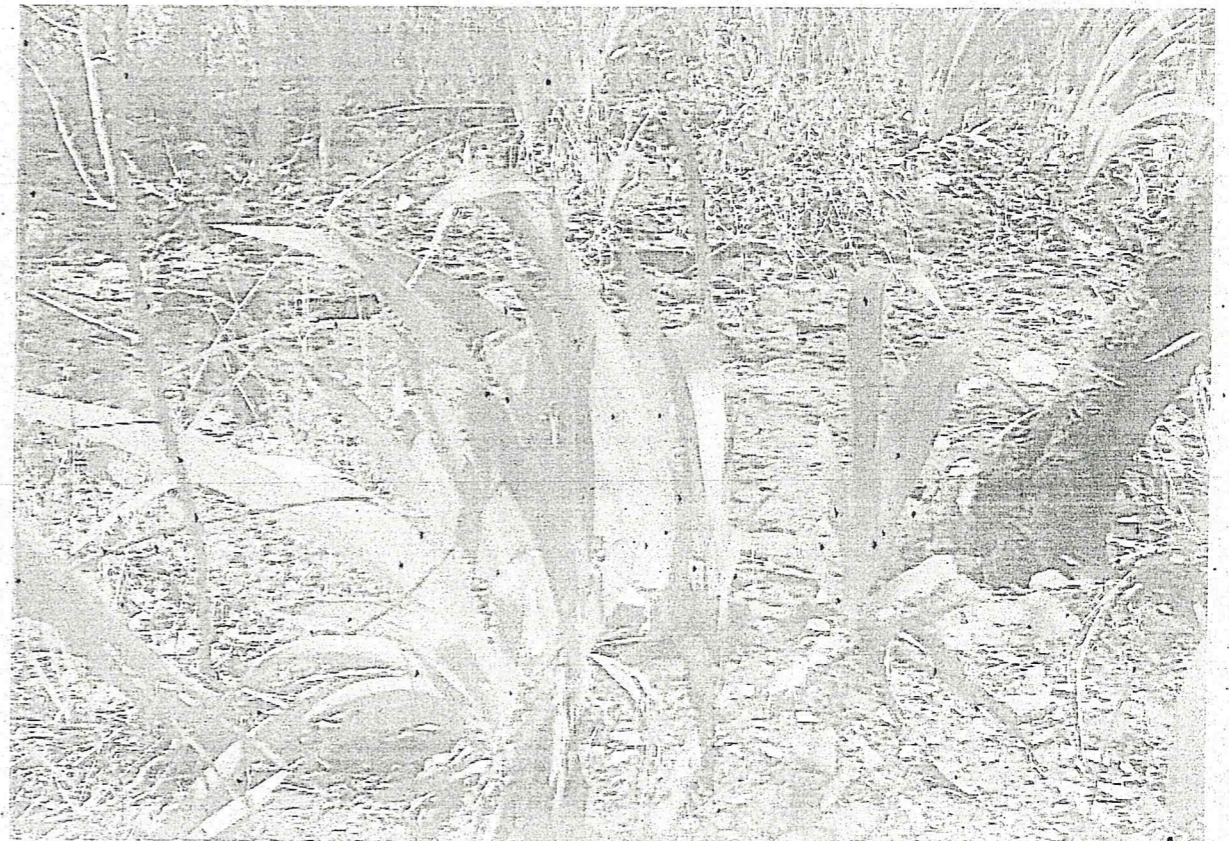
FOTO D - Affioramento arenaceo lato Via della Liberazione
