## Diagramma di resistenza alla punta

Committente :  
 Note :==  
 Indagine :VA-198-11 - Certificato di prova : 134-11  
 Località :Mercatale V.P.  
 Numero prova :1  
 Data prova :02/08/11  
 Note operative :==  
 Profondità falda :== (cm)  
 Spinta penetr. :10 (tonn.)

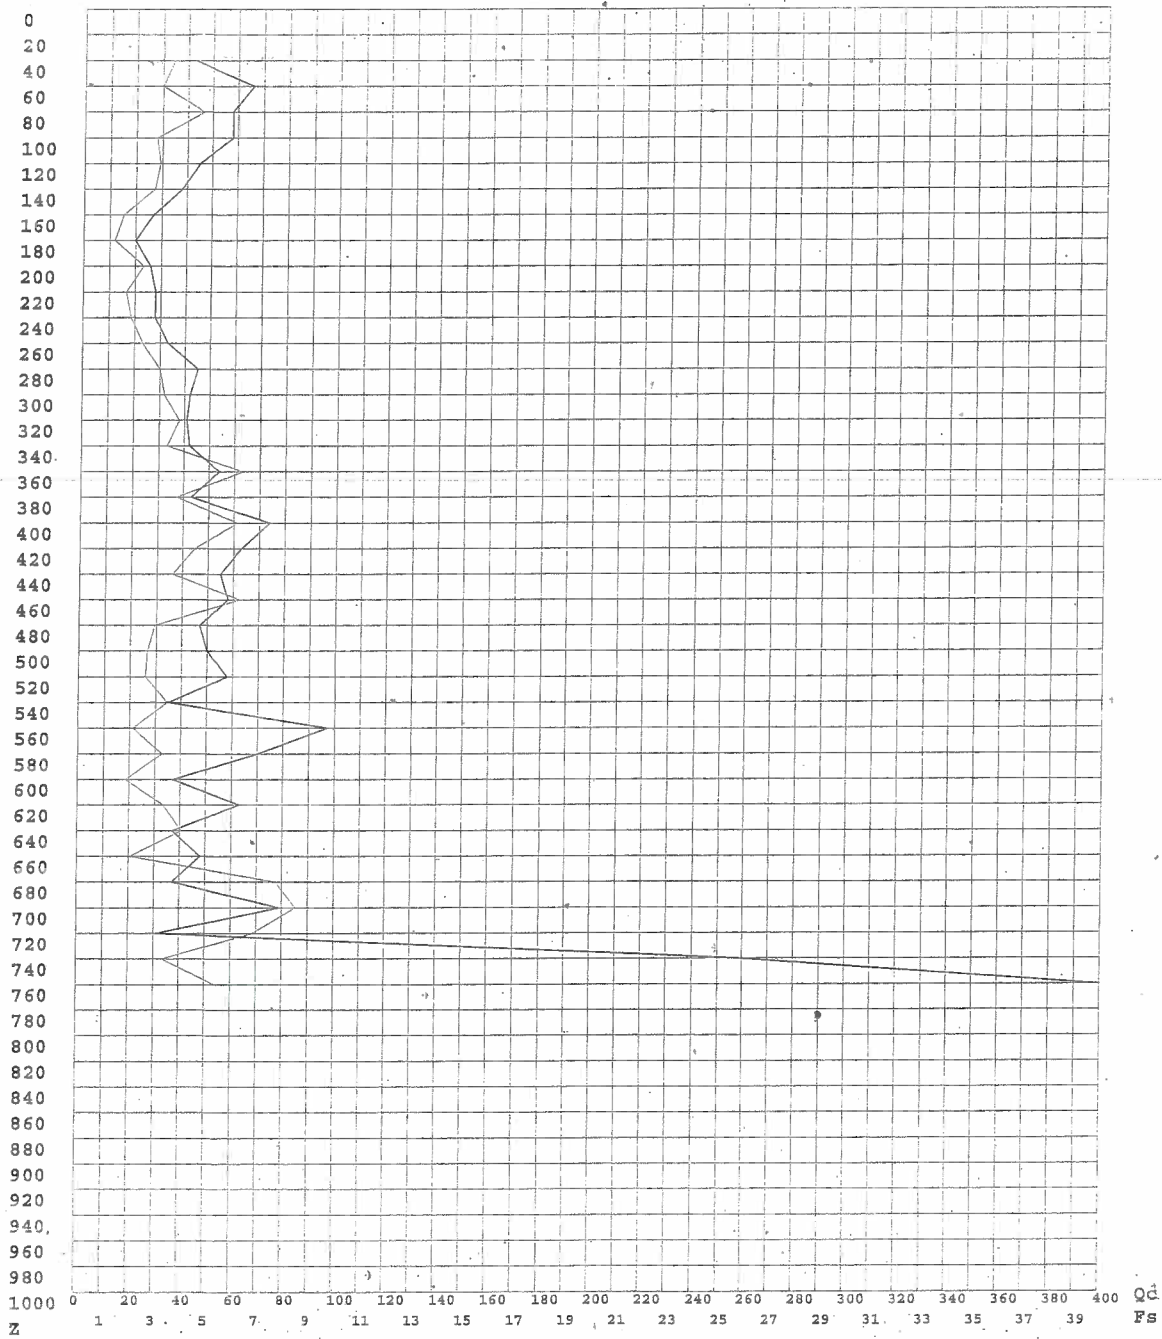
Ascisse : Qc - lettura punta (in Kg/cm<sup>2</sup> - tratto grafico marcato).  
 : Fs - resistenza unitaria attrito laterale (in Kg/cm<sup>2</sup>)  
 Ordinata: Z - profondità dal piano di campagna (in centimetri)

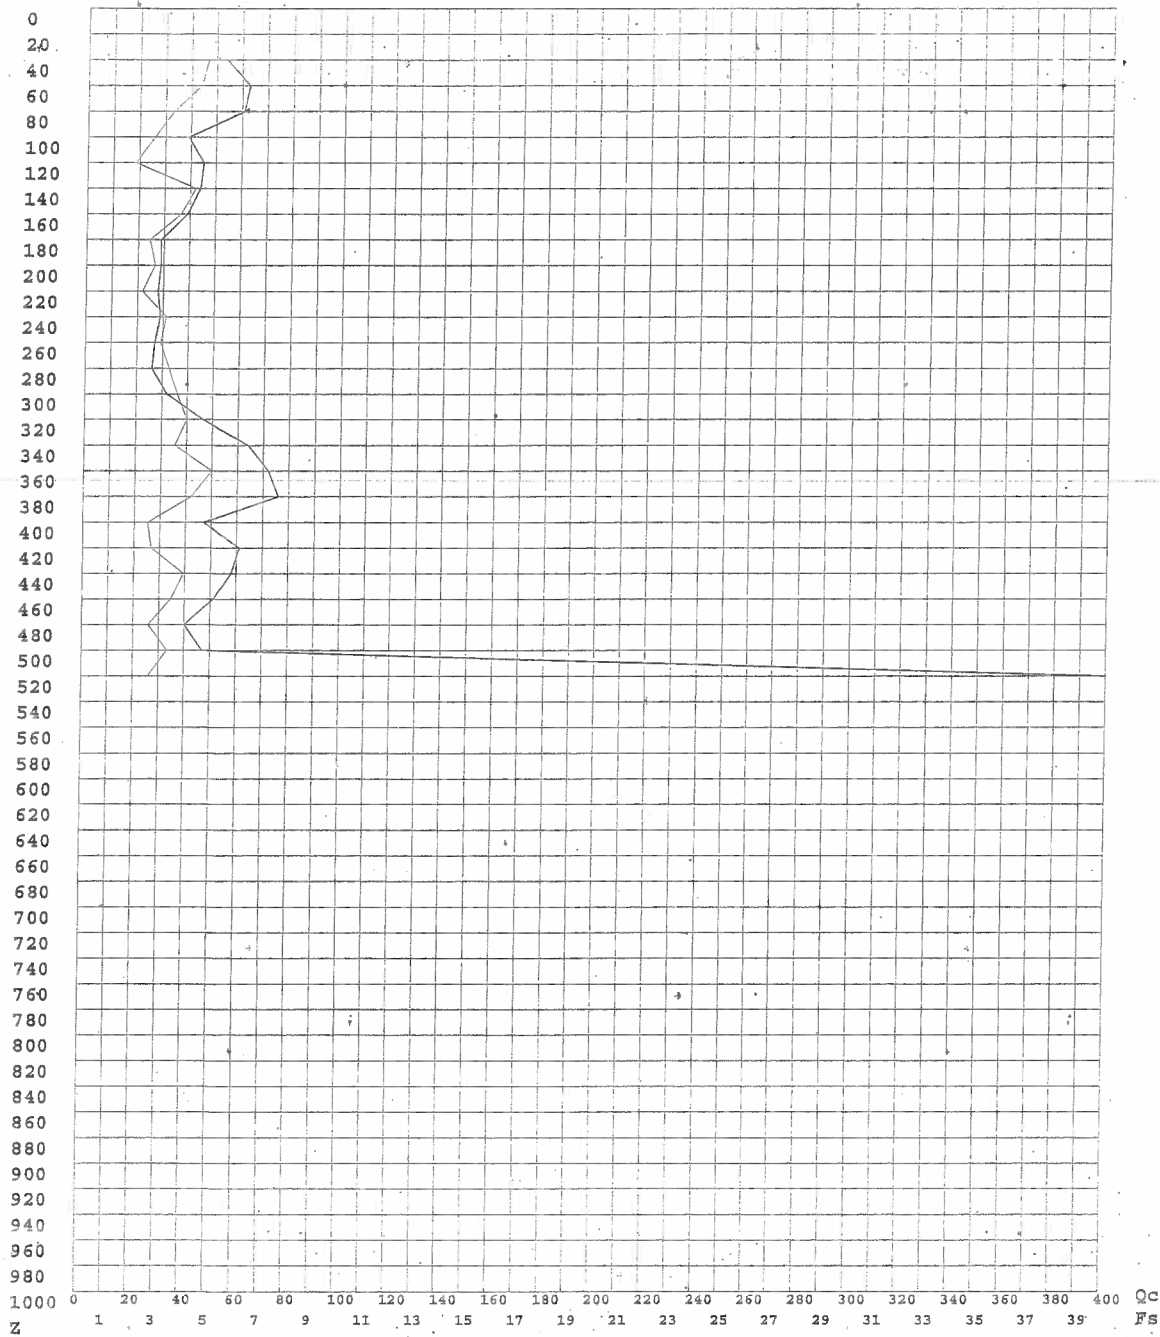
## Diagramma di resistenza alla punta

Committente :  
 Note :==  
 Indagine :VA-198-11 - Certificato di prova : 134-11  
 Località :Mercatale V.P.  
 Numero prova :2  
 Data prova :02/08/11  
 Note operative :==  
 Profondità falda :== (cm)  
 Spinta penetr. :10 (tonn.)

Ascisse : QC - lettura punta (in Kg/cm<sup>2</sup> - tratto grafico marcato)  
 : Fs - resistenza unitaria attrito laterale (in Kg/cm<sup>2</sup>)  
 Ordinata: Z - profondità dal piano di campagna (in centimetri)

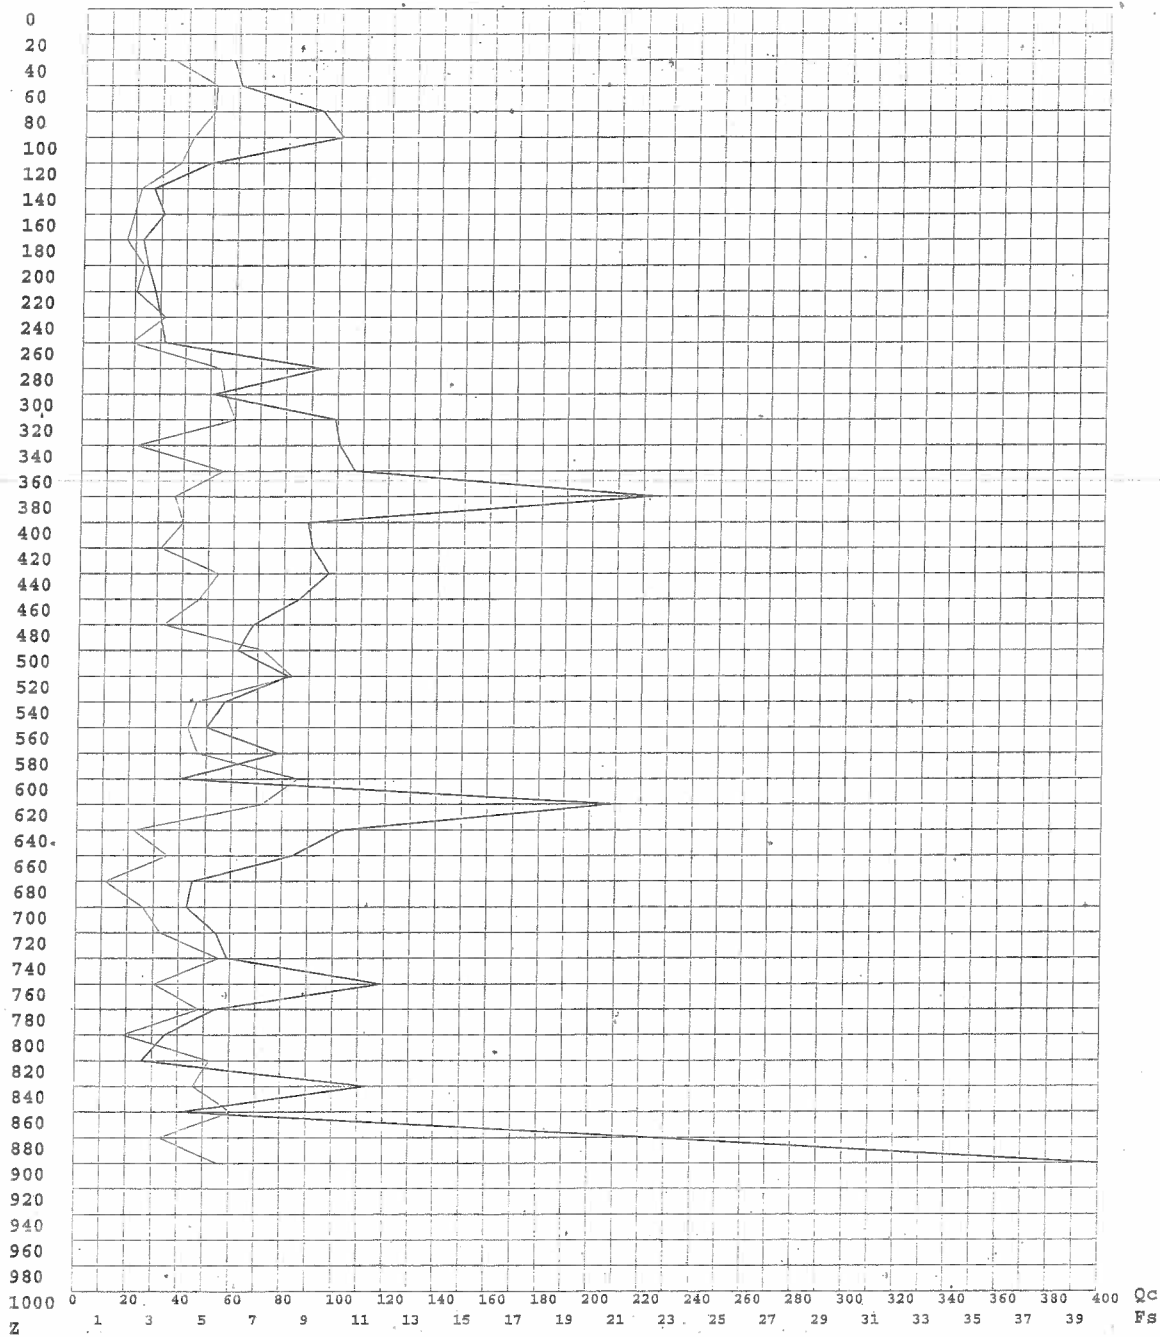
# Diagramma di resistenza alla punta

Committente :  
 Note :==  
 Indagine :VA-198-11 - Certificato di prova : 134-11  
 Località :Mercatale V.P.  
 Numero prova :3  
 Data prova :02/08/11  
 Note operative :==  
 Profondità falda :== (cm)  
 Spinta penetr. :10 (tonn.)

Ascisse : Qc - lettura punta (in Kg/cm<sup>2</sup> - tratto grafico marcato)  
           : Fs - resistenza unitaria attrito laterale (in Kg/cm<sup>2</sup>)  
 Ordinata: Z - profondità dal piano di campagna (in centimetri)

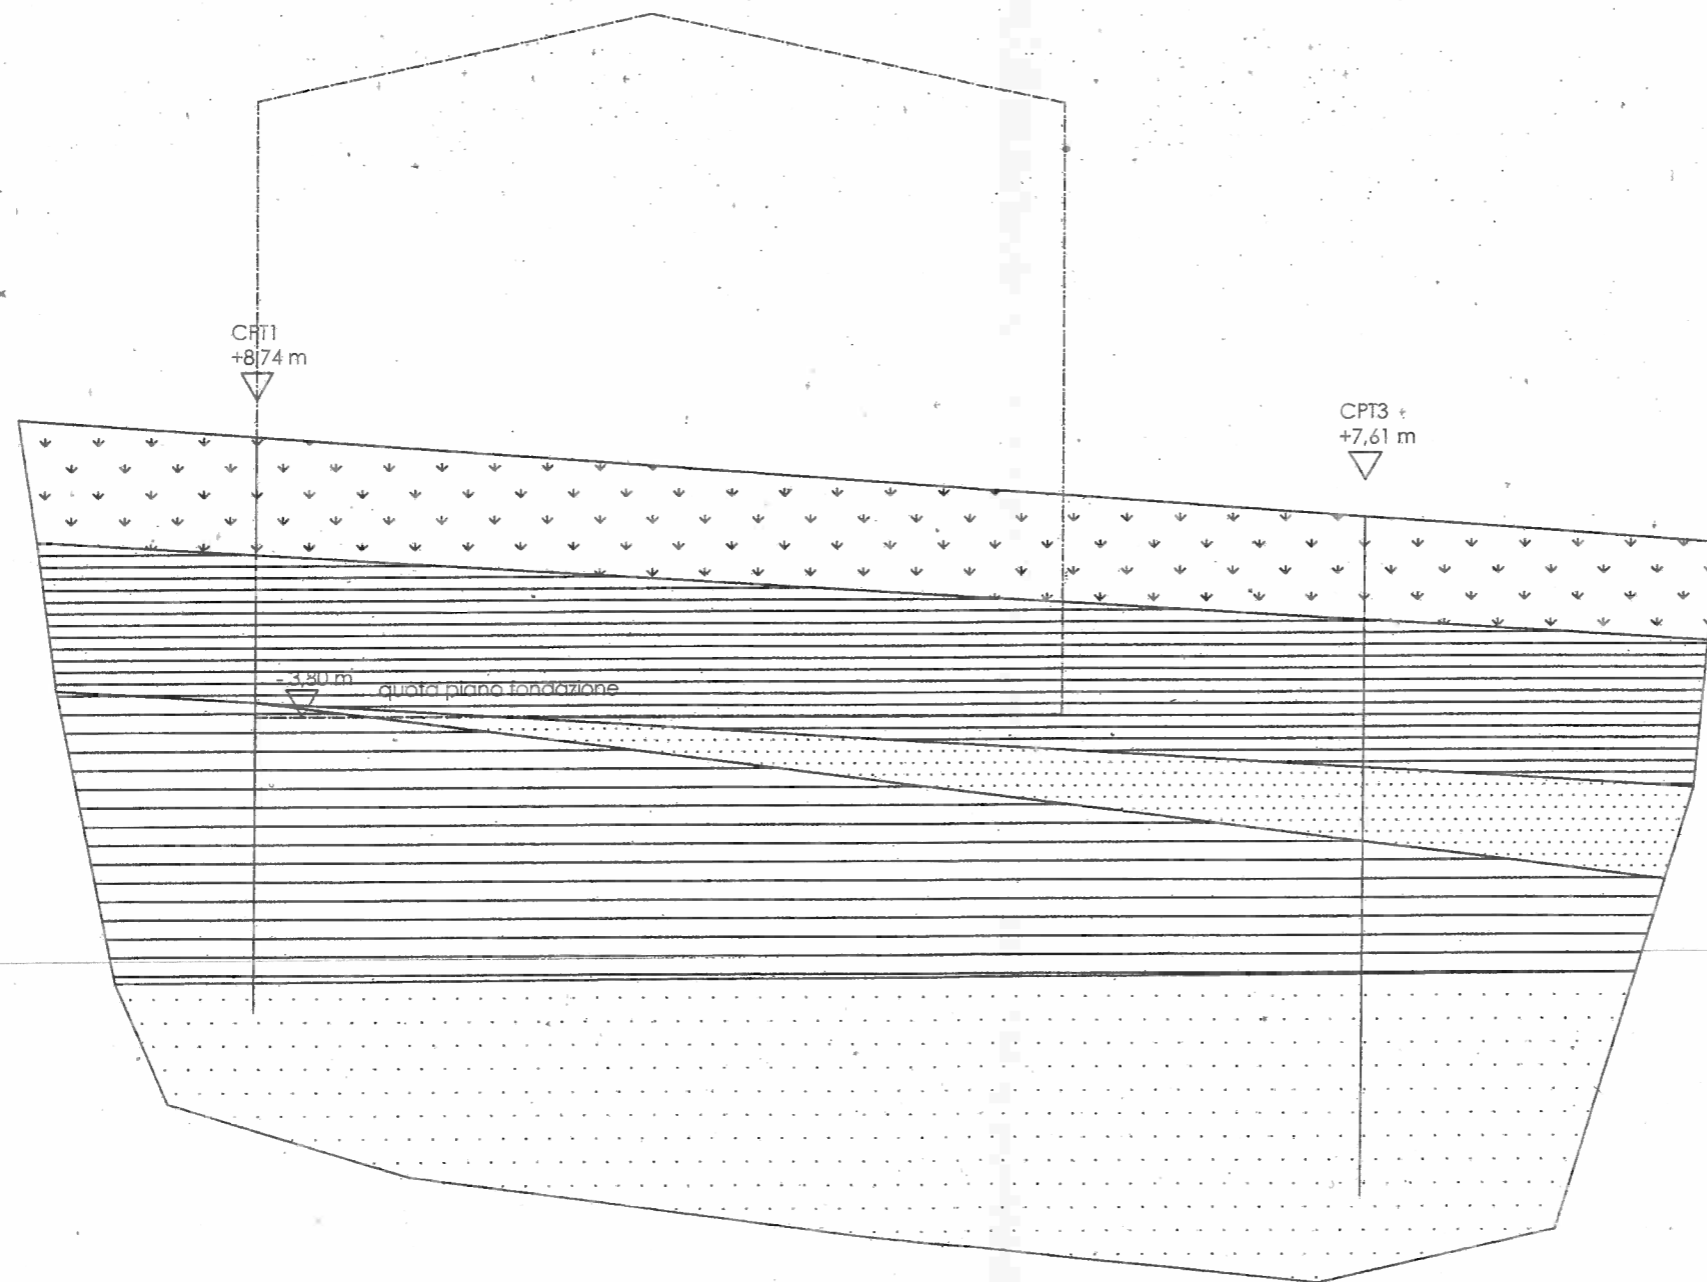
| TERRENO VEGETALE | ARGILLA LIMOSA | LIMO SABBIOSO CON GHIAIA |
| ARGILLA LIMOSA COMPATTA | LIMO SABBIOSO CON GHIAIA | |

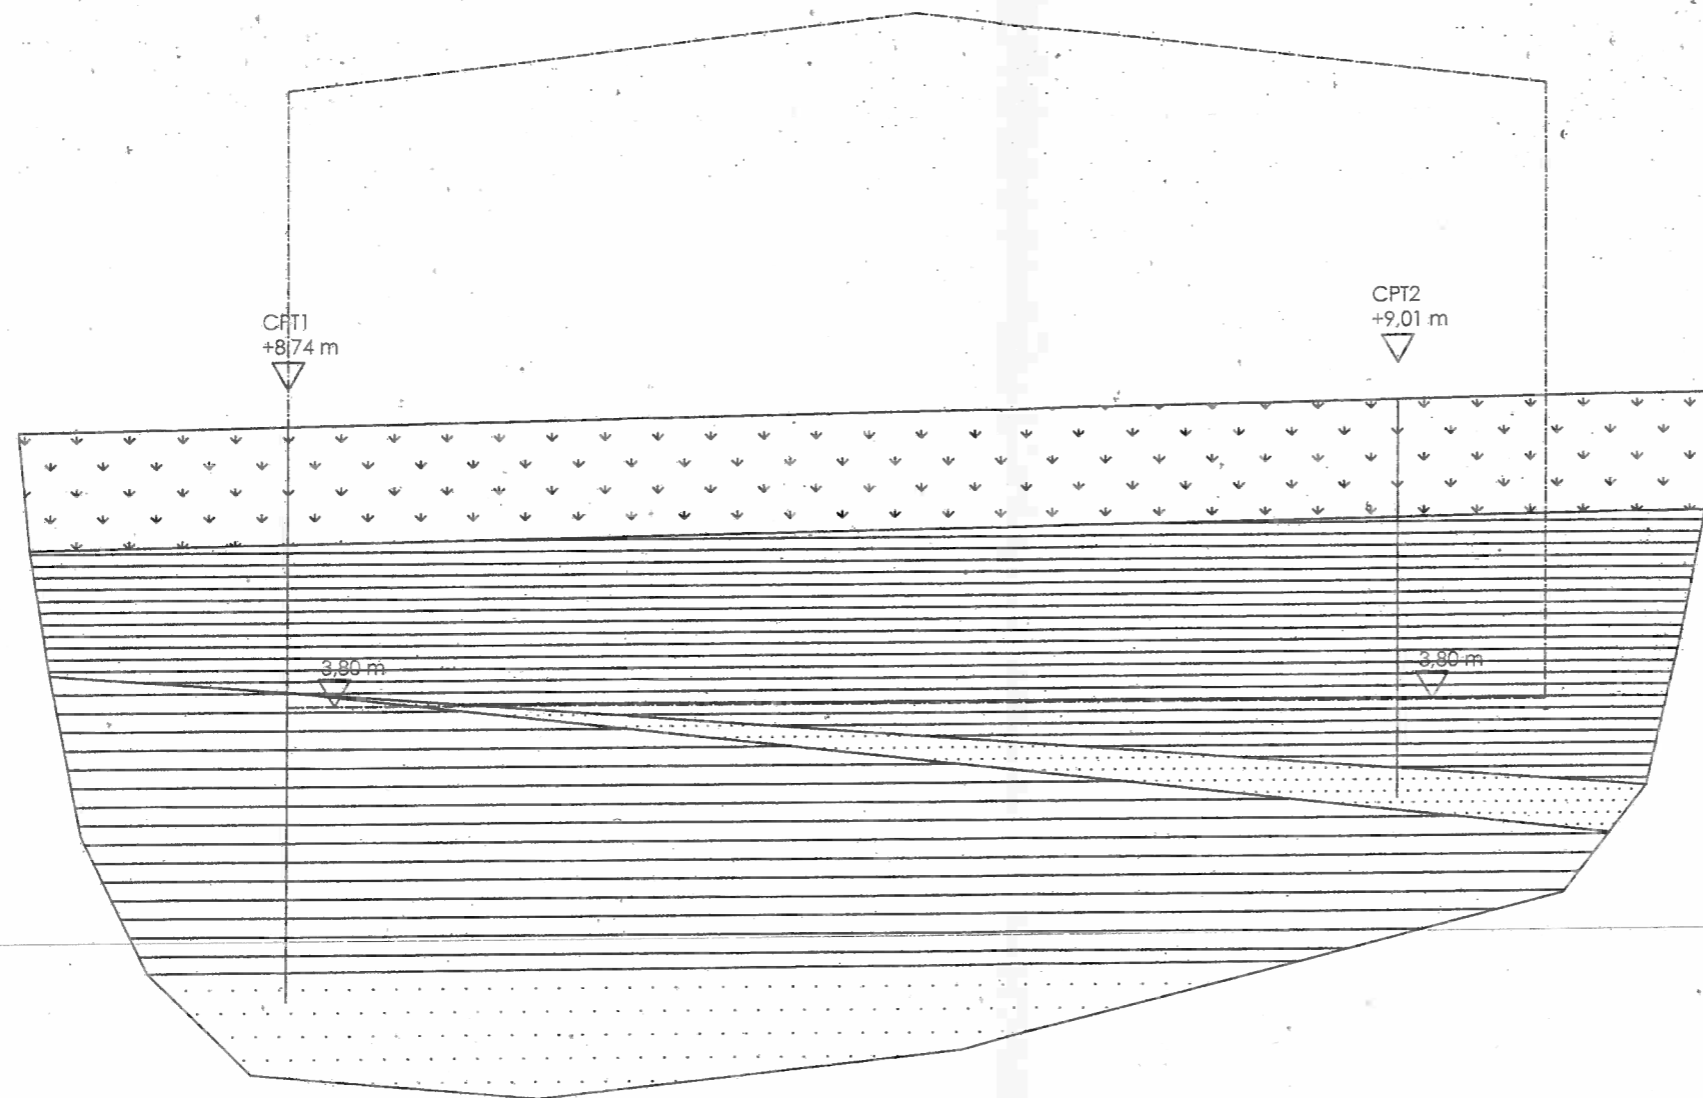
| TERRENO VEGETALE | ARGILLA LIMOSA | LIMO SABBIOSO CON GHIAIA |
| ARGILLA LIMOSA COMPATTA | LIMO SABBIOSO CON GHIAIA | |

0,0 m      5,0 m      10,0 m

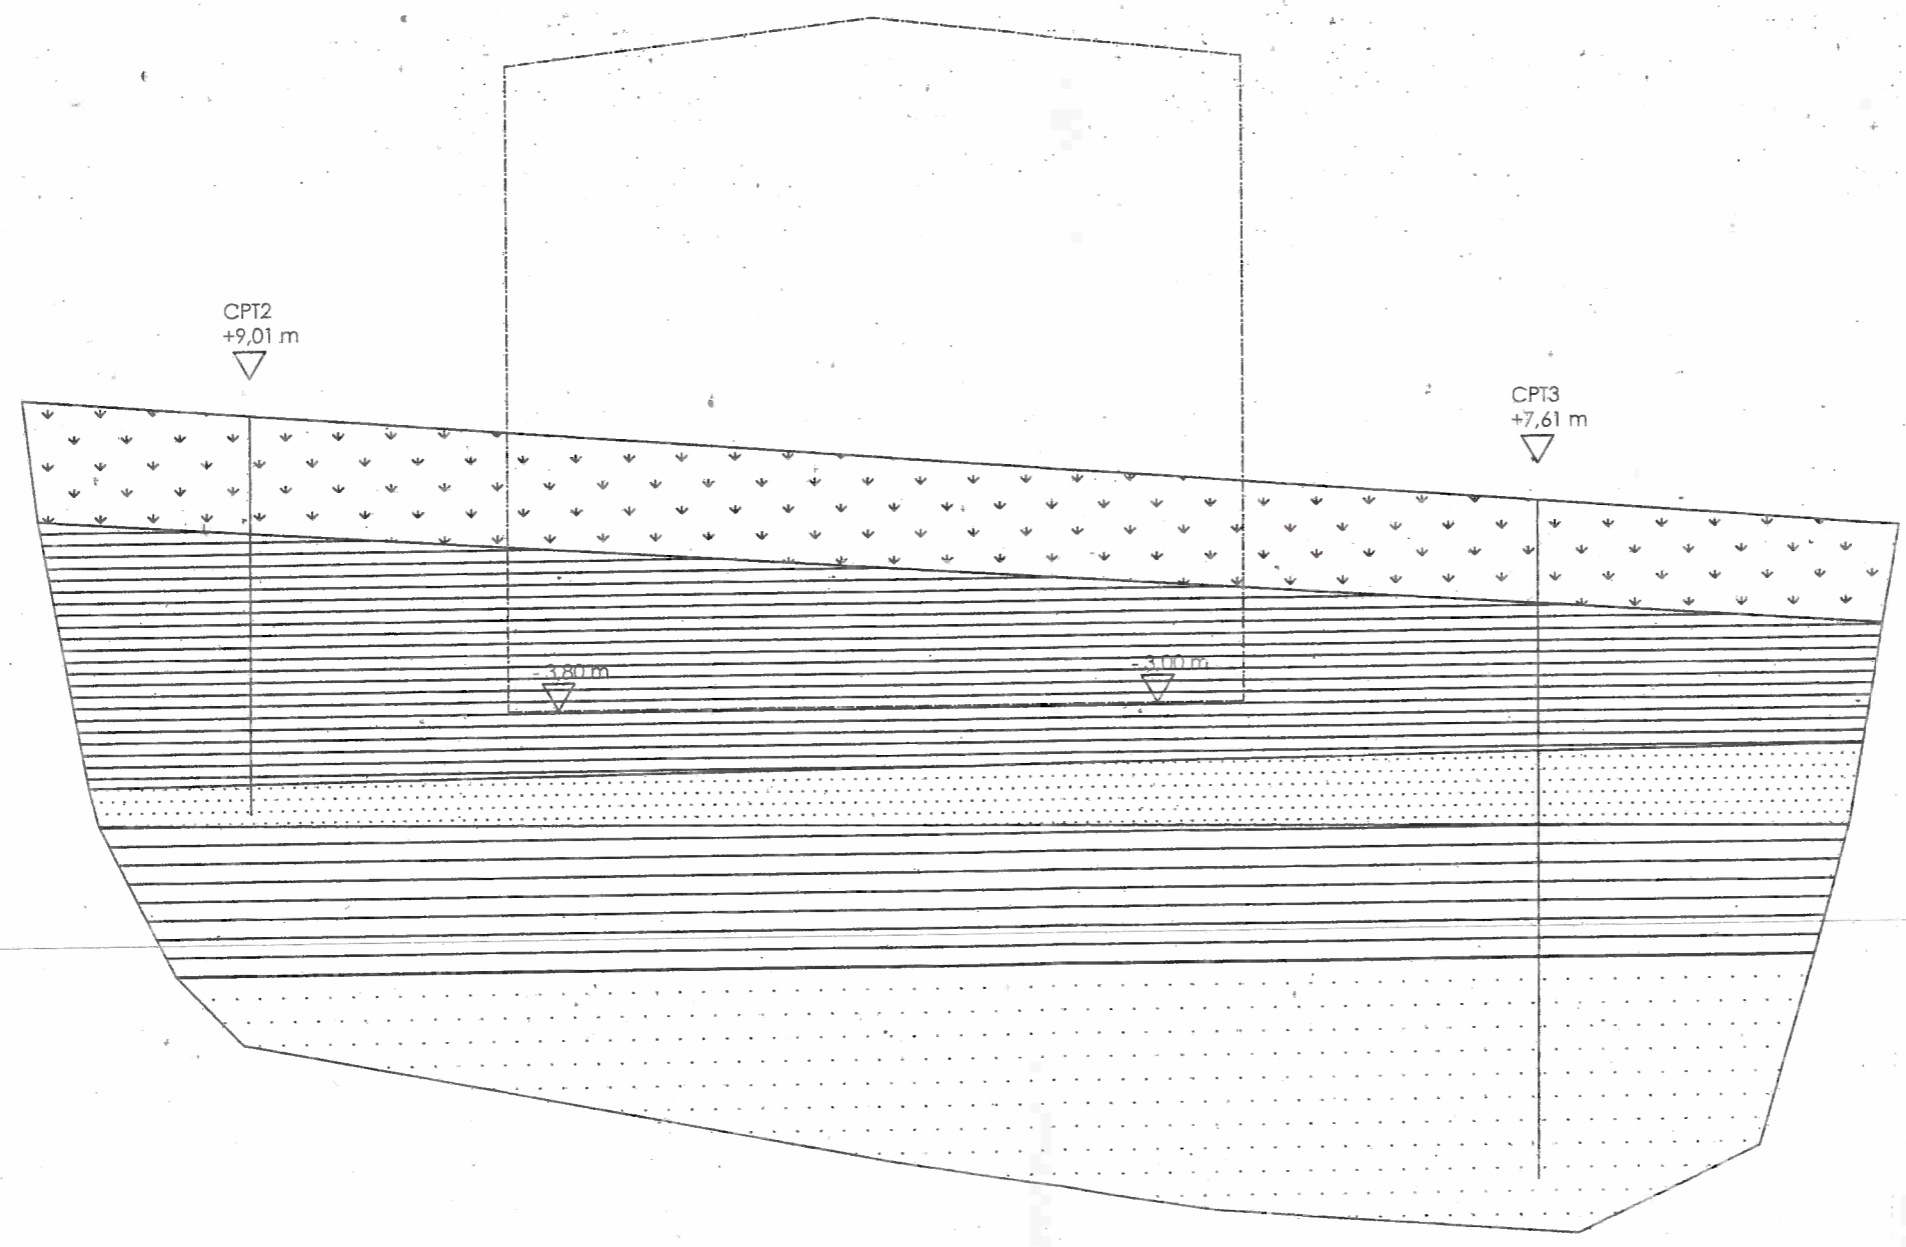
| TERRENO VEGETALE | ARGILLA LIMOSA | LIMO SABBIOSO CON GHIAIA |
| ARGILLA LIMOSA COMPATTA | LIMO SABBIOSO CON GHIAIA | |
