**PROGRAMMA AZIENDALE PLURIENNALE
di MIGLIORAMENTO AGRICOLO AMBIENTALE**

RELAZIONE PAESAGGISTICA

IL TORRIANO data: maggio 2017 aggiornamento 01

Azienda Agricola "Il Torriano"
di Francesco Rossi Ferrini

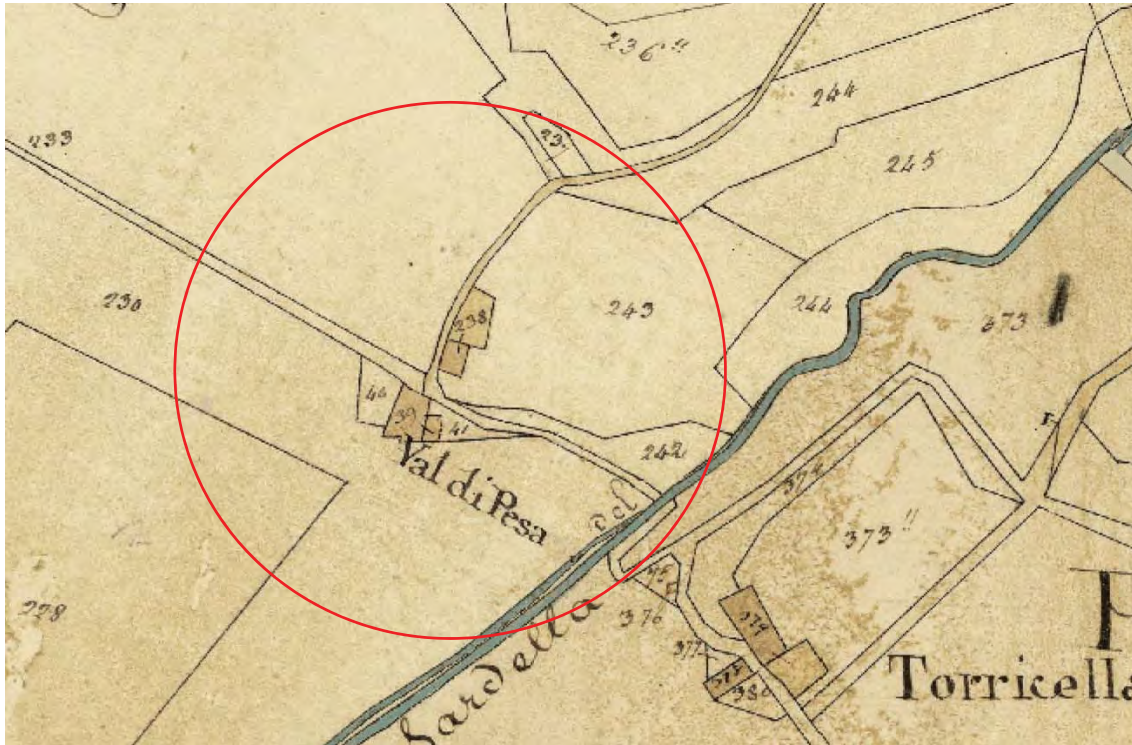
Il polo aziendale è collocato in prossimità del confine Sud dell'azienda ed è costituito da vari corpi di fabbrica realizzati in epoche successive. Il nucleo storico è rappresentato da un fabbricato rurale già documentato nel Catasto Leopoldino, cui si sono aggiunti un annesso adibito ad uffici e una cantina.

Il polo aziendale è posto, su di un poggio, costruito a ridosso del bosco, l'edificio che è visibile dal fondovalle lungo la Via di Pesa, è il fabbricato più antico mentre la cantina, alle sue spalle, è completamente nascosta da una cortina di arbusti ed alberi, che copre quasi tutti i rimanenti edifici dell'azienda.

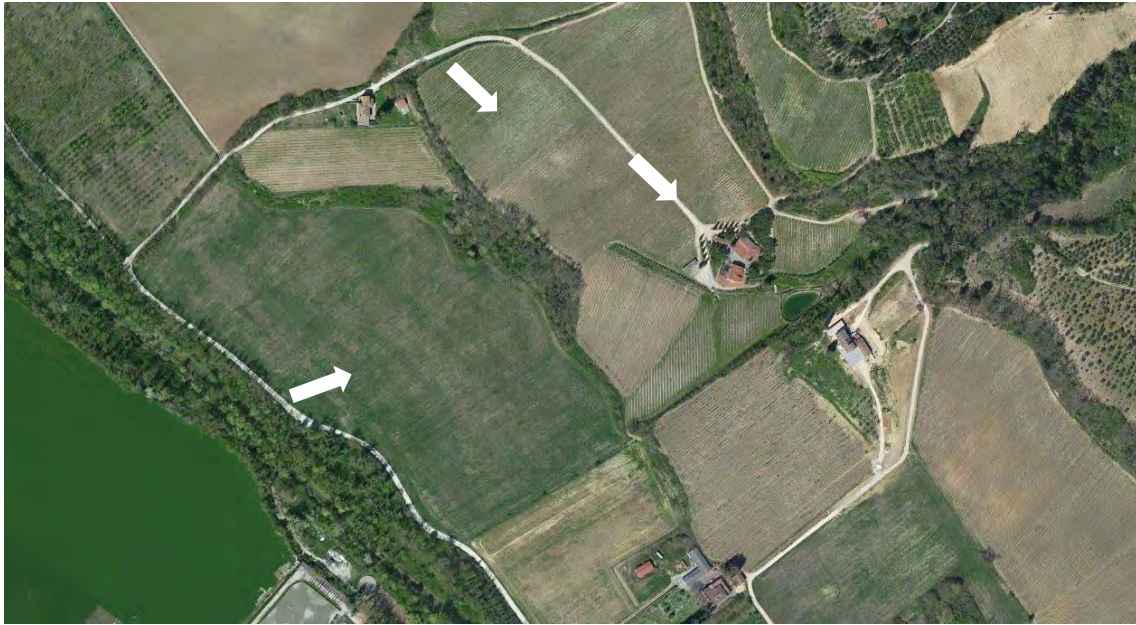
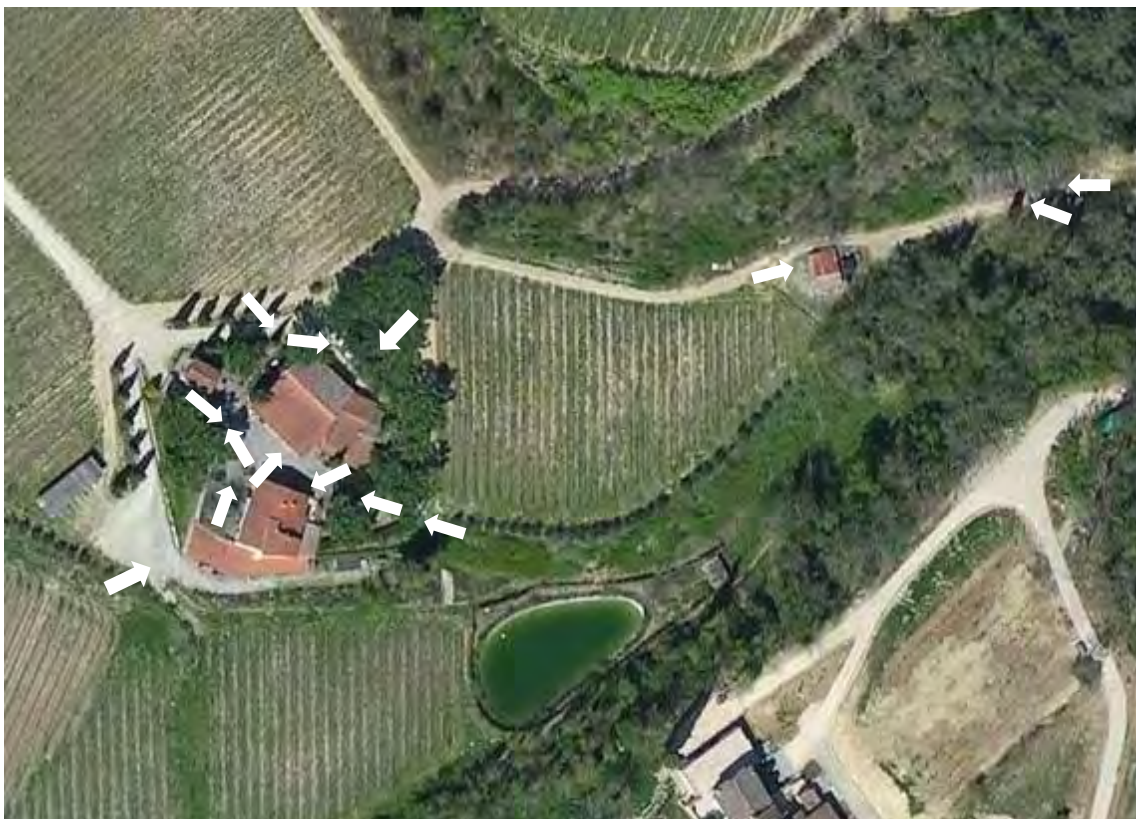
Le immagini che seguono, mostrano in successione le viste dell'azienda con riprese a distanza e ravvicinate; sono precedute da due foto aeree con indicazione dei punti di ripresa fotografica.

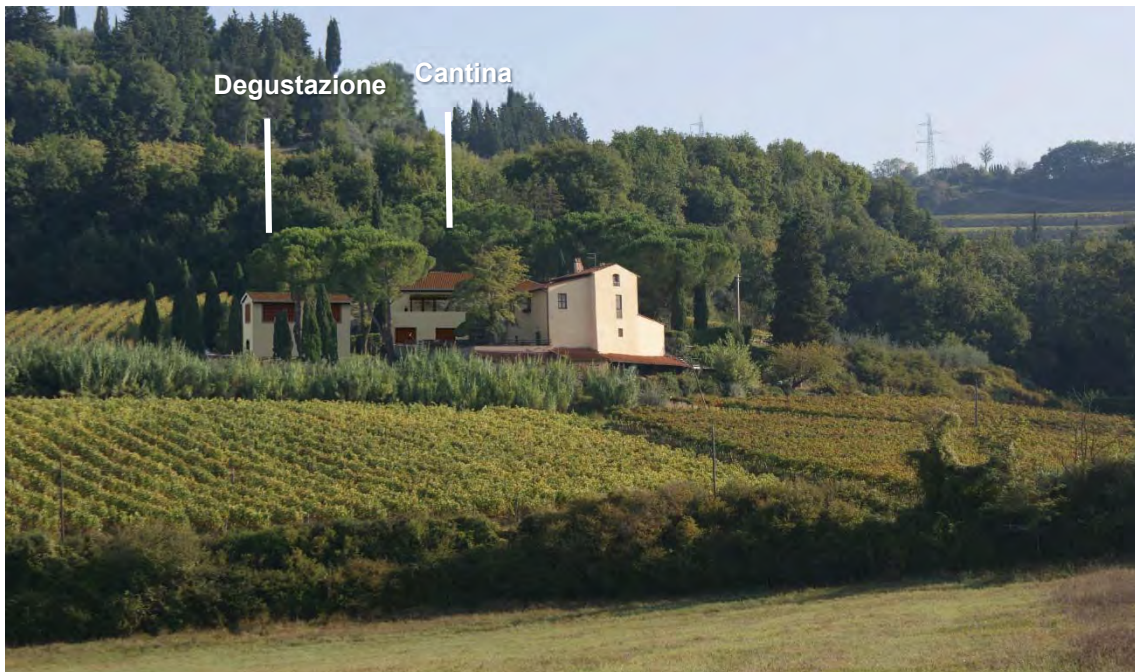
Fotoinserimento 1 – Vista da Sud

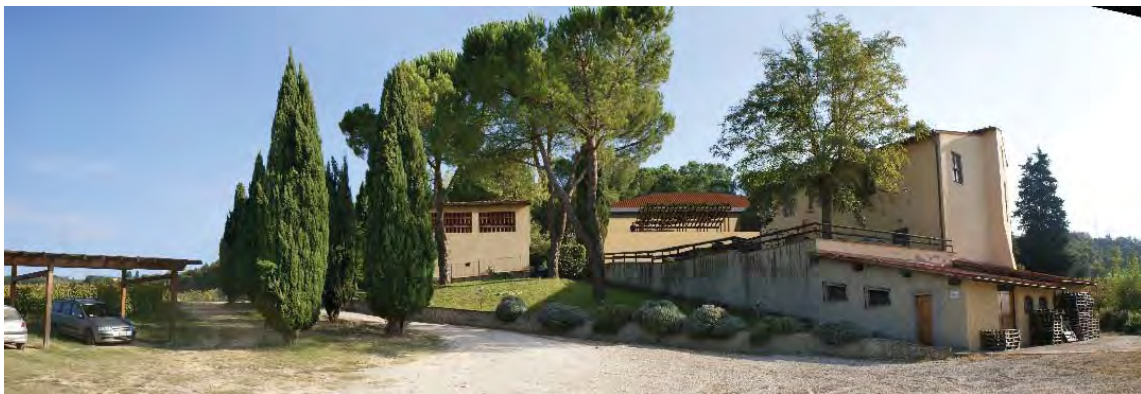
Fotoinserimento 2 – Vista dal piazzale a Sud

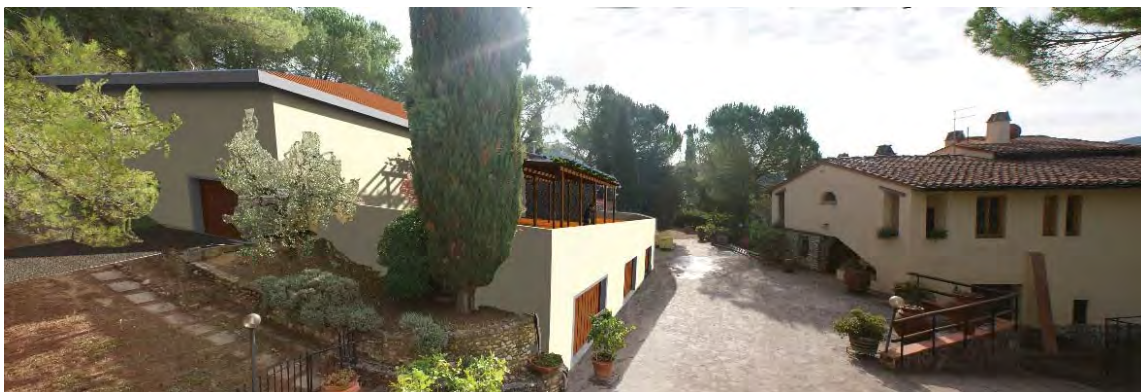
Fotoinserimento 3 – Vista della Cantina e del Fabbricato A

L'intervento proposto sulla cantina consiste in un ampliamento, in senso orizzontale, nei vari livelli dell'attuale cantina creando dei nuovi volumi nel quale saranno collocati gli spazi per la vinificazione, l'affinamento, la bottaia ed il deposito delle bottiglie. A monte il manufatto risulta quasi del tutto interrato, inoltre l'inserimento

L'attuale porzione al piano terra, con copertura inclinata, sarà ristrutturata, senza modifica di superficie e volume, in modo tale che la copertura venga resa piana e calpestabile tale da ricavarne una terrazza, su cui verrà posizionata una pergola in legno. L'impiego della copertura piana asseconda l'inserimento ambientale di questa architettura, con la tipologia tipica del terrazzamento, nell'andamento collinare del territorio circostante.

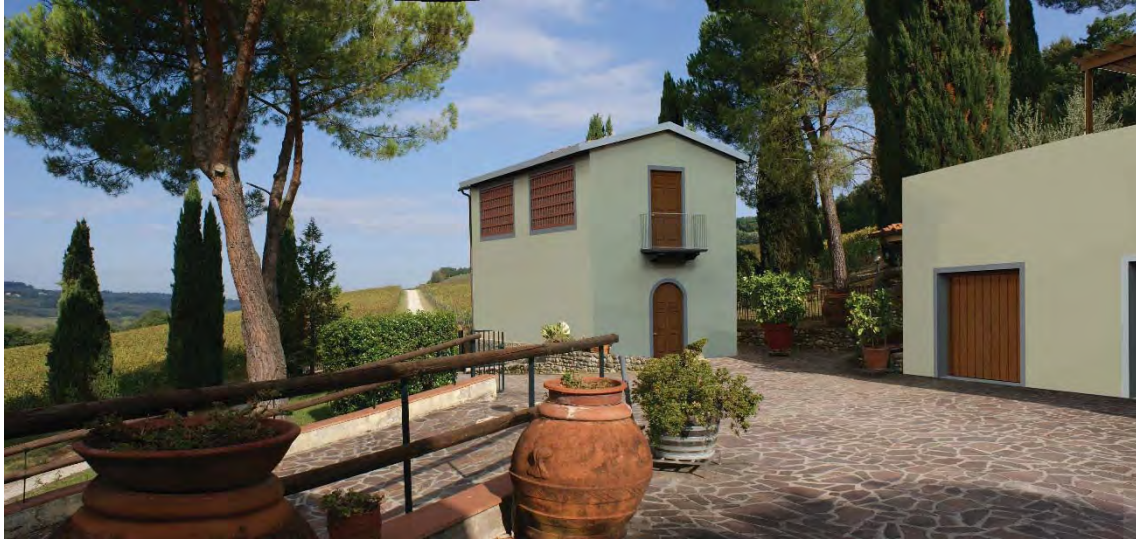
Fotoinserimento 4 – Vista della degustazione e della Cantina

L'intervento proposto consiste nell'ampliamento, verso il piazzale interno, dell'edificio attualmente adibito a magazzino, al piano terra, ed a vinsantaia, al piano

A seguito dell'intervento i locali al piano terra verranno adibiti alla degustazione/rappresentanza, mentre i locali al piano terra verranno adibiti ad uffici. Con l'ampliamento si provvederà alla demolizione dell'attuale scala esterna di collegamento tra i piani ed alla sua ricostruzione all'interno del volume.

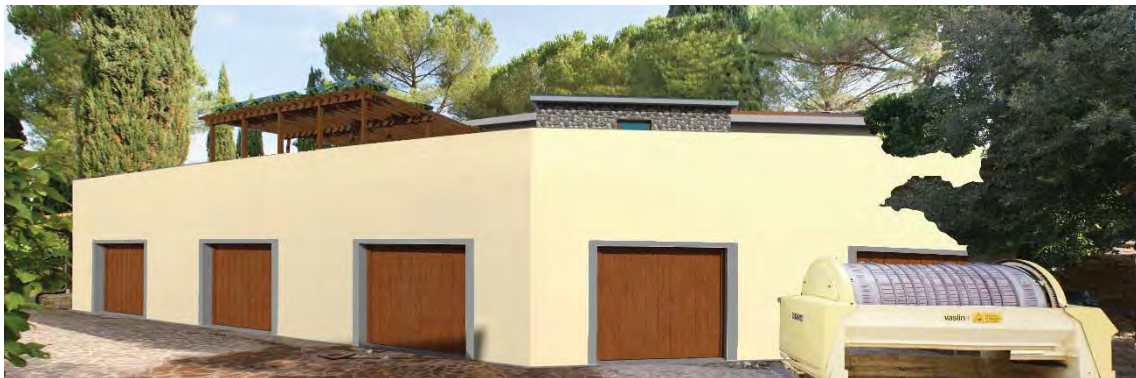
Fotoinserimento 4 – Vista della Cantina da Sud

I nuovi volumi sono ubicati al piano terra (in parte fuori terra ed in parte interrati), al piano primo (interamente interrati) ed al piano secondo (interamente fuori terra); l'acclività naturale del pendio su cui viene collocata la porzione interrata in ampliamento consente così di minimizzare l'impatto visivo dei nuovi volumi.

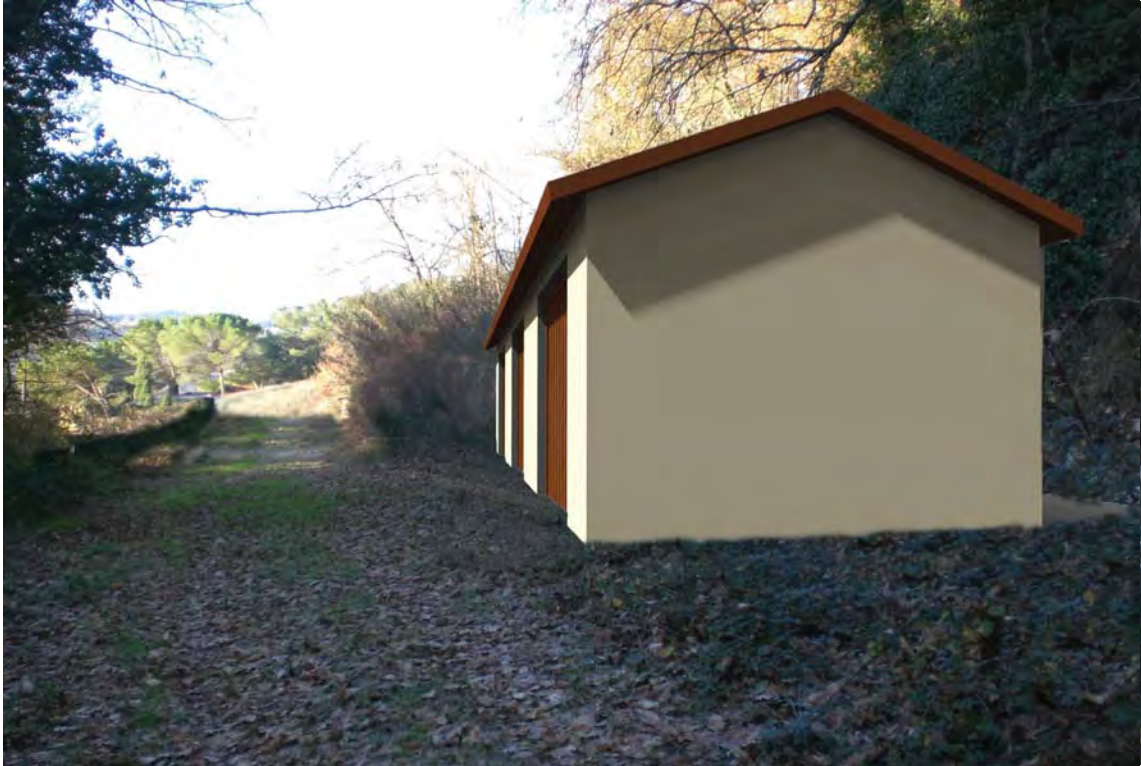
Fotoinserimento 4 e 5 – Vista della rimessa macchine ed attrezzi

L'intervento prevede la realizzazione di un edificio da adibire a rimessa macchine ed attrezzature riutilizzando, in parte, il volume derivato dalla demolizione dei due annessi in lamiera grecata pari a 146,00 mc.

Il nuovo edificio, che sorgerà sul sito della demolizione di uno dei due annessi esistenti, sarà costituito da n. 3 corpi di fabbrica adiacenti con tetto a capanna e manto in tegoli e coppi. La superficie utile lorda complessiva sarà pari a 141,00 mq e volume complessivo di 465,30 mc.
